# RÉVISION GÉNÉRALE DU PLAN LOCAL D'URBANISME D'ORNON

Annexe 7 du rapport de présentation : Informations  
sur l'ouvrage de protection de la Reclote

| <p align="center"><b>Commune de Chanteperier</b></p> | |

Ouvrage, lieudit : Plage de dépôt, digue rive droite Combe de la Reclotte

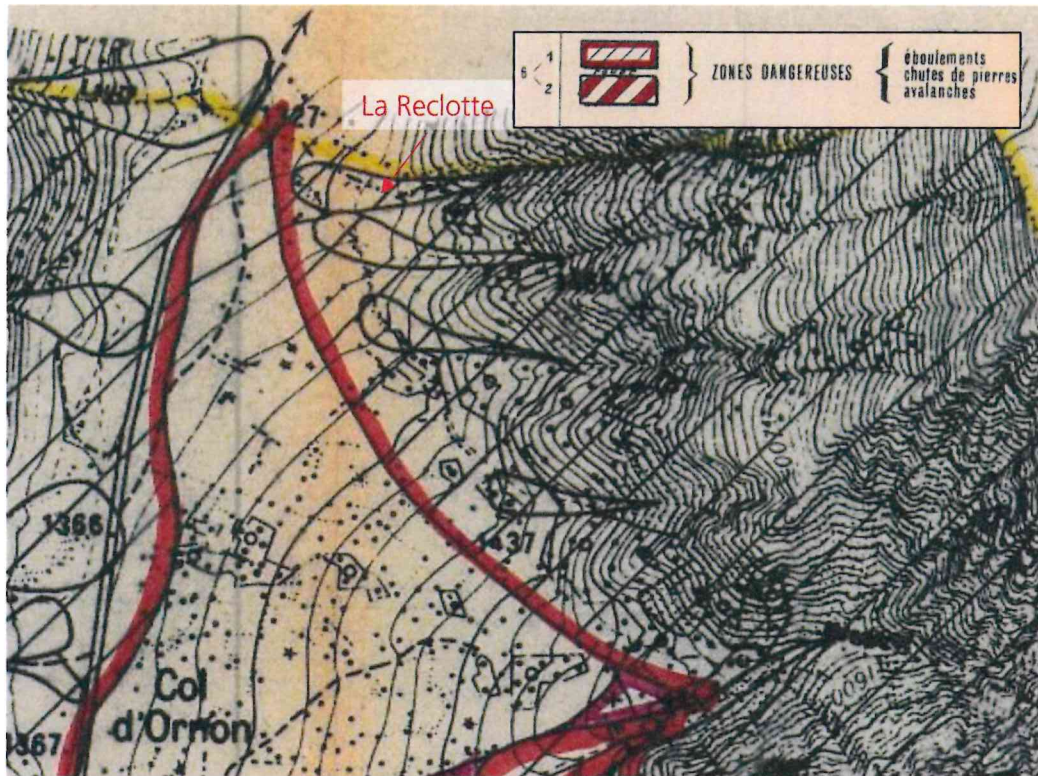
Figure 3 Carte R111-3 de la commune de Chanteperier

La carte R111-3 est peu précise et le fond IGN ancien ne fait même pas figurer le principal enjeu du secteur (lotissement du Col). La combe de la Reclotte fait partie d'une grande zone aux risques montagneux indifférenciés (dite « zones dangereuses » - voir légende). Elle figure également dans une zone avalancheuse matérialisée par un polygone noir représentant la zone d'arrêt des avalanches estimée à l'époque.

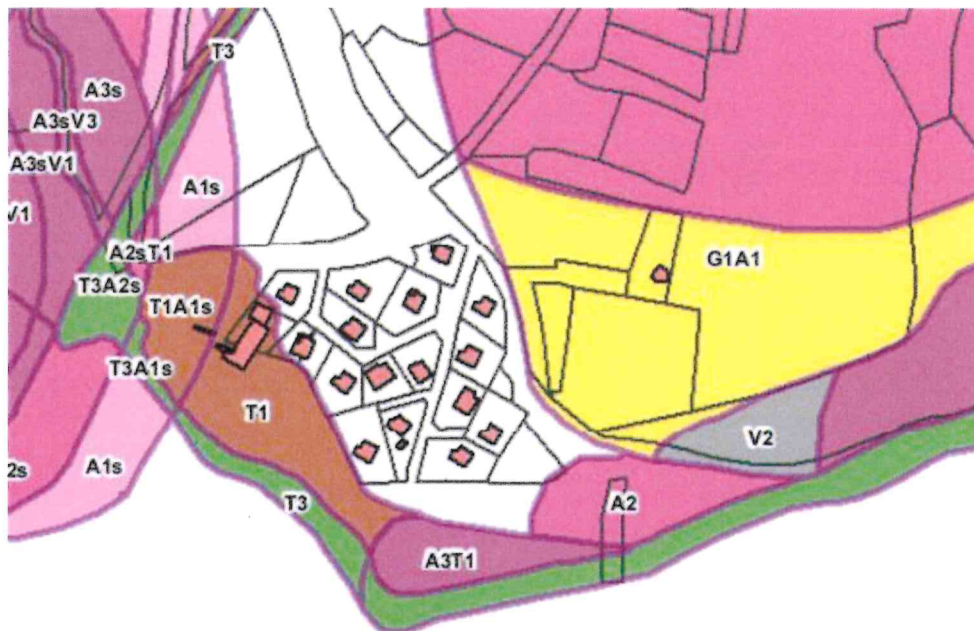
Figure 4 Carte d'aléas, commune d'Ornon)

La commune d'Ornon possède une carte d'aléa plus exhaustive qui fait clairement apparaître le risque de crue torrentielle sur la combe de la Reclotte ainsi que le risque avalancheux. On notera que la représentation du risque torrentiel (avec retour des écoulements sur la route départementale) y est fidèle à ce qui s'est produit le 18/05/2022.

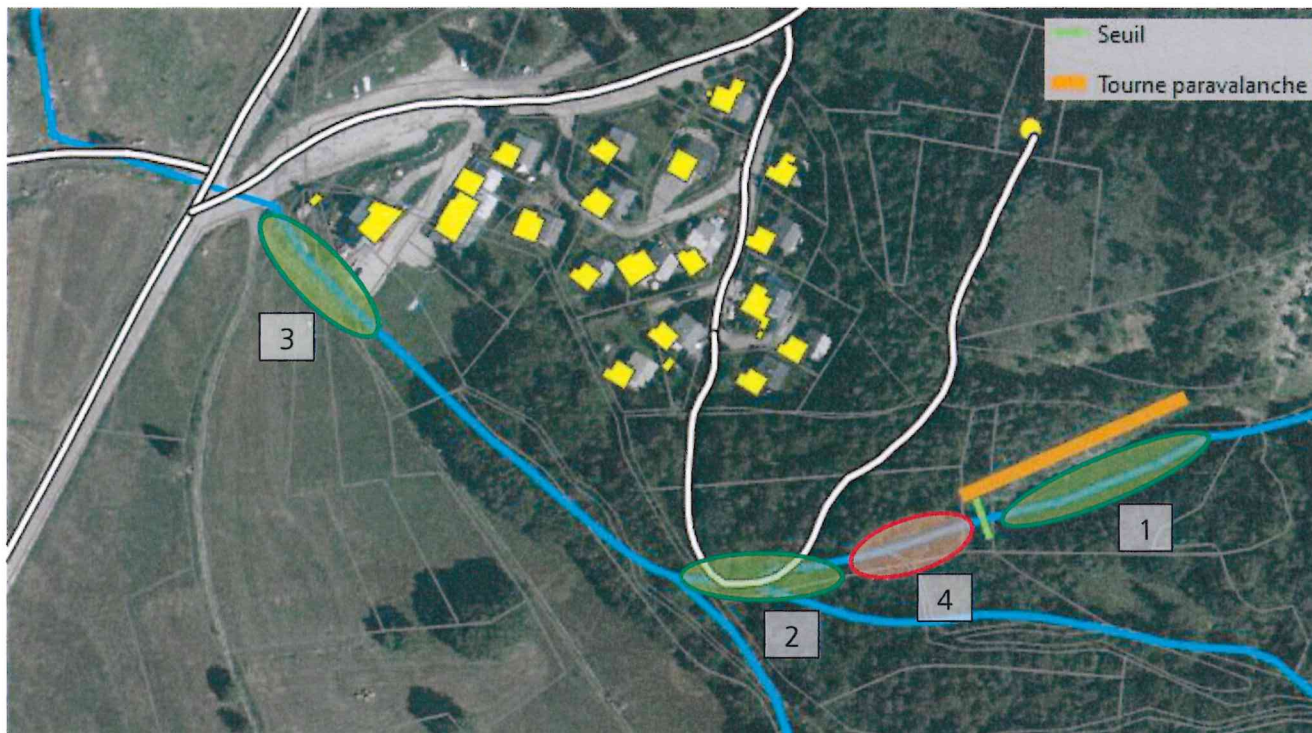
Figure 5 Zones de dépôts et d'incision du lit de la Reclotte

La Reclotte a été parcourue jusqu'au niveau de la tourne paravalanche. La crue du 18/05 a conduit à dessiner le fonctionnement morphologique suivant du lit :

- **Zones de dépôts dans le lit (en vert sur la carte ci-dessus):**
  1. Une zone de dépôt massive en amont du seuil (environ 300m<sup>3</sup>)
  2. Une zone de dépôt dans le lit au niveau du virage de la piste menant au réservoir d'eau. Ce dépôt a occasionné un petit débordement liquide qui a suivi la piste en direction du lotissement. Il a toutefois été repris par un renvoi d'eau.
  3. Une zone de dépôt en amont de la caisse du téléski. Ce dépôt a été provoqué par l'obturation du busage situé sous le bâtiment de la caisse. Il est probable qu'en l'absence d'obturation, les matériaux auraient pu transiter sans problème dans le secteur (matériaux plus fins et lit chenalisé).

- **Zone d'incision du lit (en rouge sur la carte ci-dessus)**

4. A l'aval immédiat du seuil, le lit est incisé sur une trentaine de mètres et menace la stabilité de l'ouvrage. L'incision est accentuée à l'aval de la confluence avec la combe médiane qui a sans doute redonné de la capacité érosive à la Reclotte en apportant de l'eau claire (combe sans activité torrentielle récente).

1. Curage de la zone 2 afin de redonner de la capacité au lit. Les matériaux extraits seront réutilisés pour rehausser la piste du réservoir au droit de la zone curée.

2. Reconstruction de l'ouvrage de la caisse du téléski et curage de lit dans la zone 3. La présence de flottants de grande taille suggère d'éviter les busages circulaires. Préférer un ouvrage de type dalot, ou mieux, une remise à surface libre de la Reclotte (avec mise en place d'une terrasse/passarelle en bois pour maintenir l'accès à la caisse). Les contraintes d'emprises sont importantes (parcelles privées + transformateur EDF à proximité). Dans le cas d'ouvrages fermés, une grille piégeant les flottants devra être mise en place quelques mètres à l'amont de l'entrée.

3. Mise en place d'enrochements secs à l'aval du radier du seuil et réfection berge rive droite du radier qui se fait contourner (recharge en matériaux + blocs).

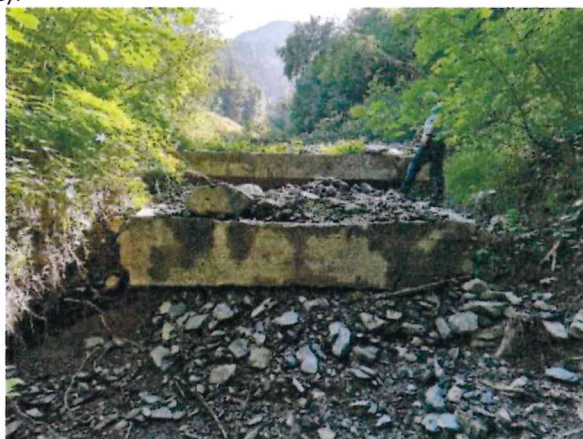
Figure 8 Zone d'incision à l'aval du seuil (radier parafouille bien affouillé)

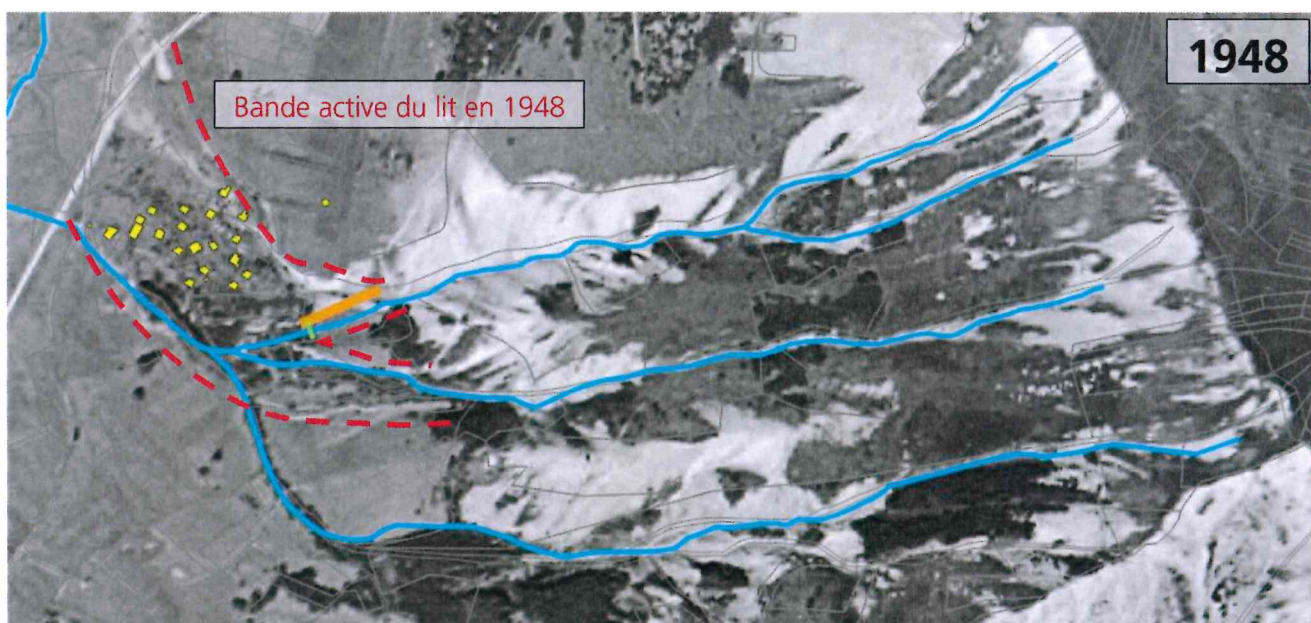
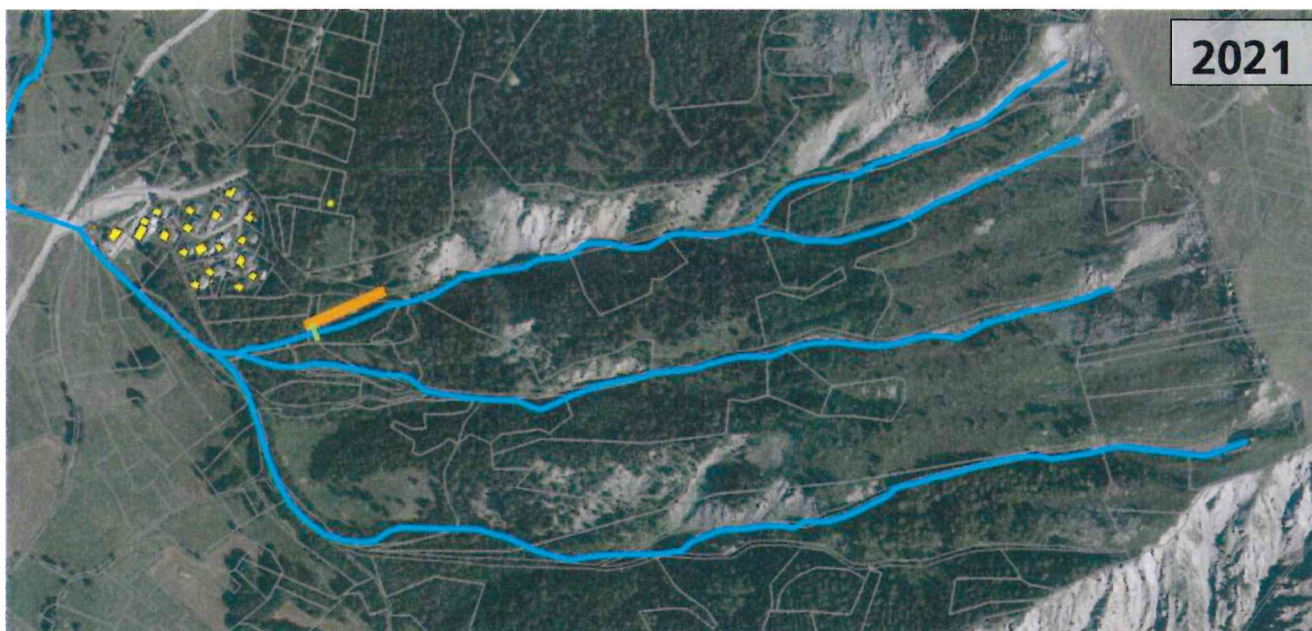
Figure 9 Comparaison des vues aériennes de 1948 et 2021 (IGN)

Les deux combes qui se jettent dans le Reclotte ne présentent pas de signes d'activité torrentielle récente (mais de vieux bourrelets de laves sont cependant visibles). Cette possible extinction de l'activité torrentielle peut s'expliquer par l'important reboisement des bassins versants de ces deux combes. Ce n'est pas le cas de la combe de la Reclotte qui possède toujours des zones d'érosion active évidentes.

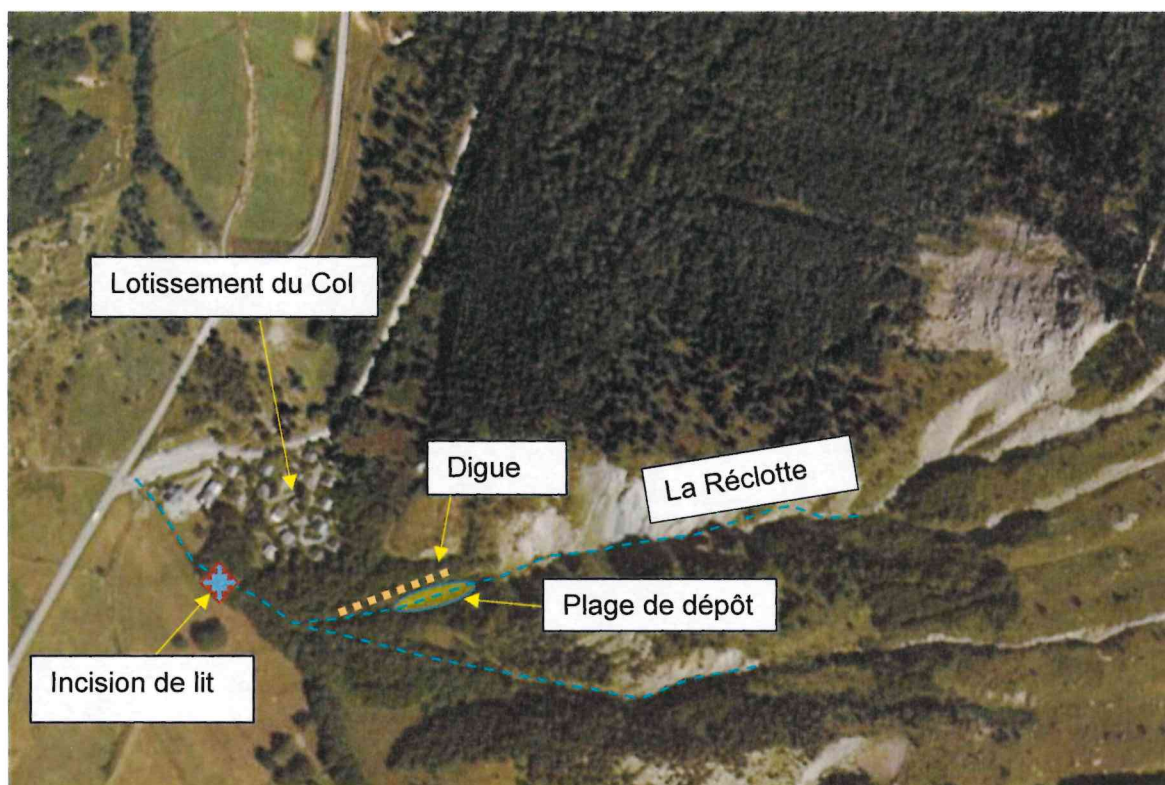
- ☞ Amont plage de dépôt : lit peu encombré ; RAS
- ☞ Plage de dépôt : dépôt de sédiments torrentiels estimés à 1.2m d'épaisseur en moyenne.
- ☞ Au niveau du seuil, la revanche par rapport au sommet de digue RD est seulement de 1,5m à 2m. Ceci constitue incontestablement une faiblesse dans le dispositif, vis-à-vis du risque torrentiel et surtout avalanche.
- ☞ Seuil : en bon état malgré le développement de la végétation. Léger affouillement.

☞ A l'aval du seuil, chenal étroit, peu incisé excepté 50m en amont de la lisière inférieure du bois. Gabarit insuffisant niveau du restaurant avec risque de débordement rive droite. La gare de départ du téléski peut être fortement impactée par les écoulements torrentiels.

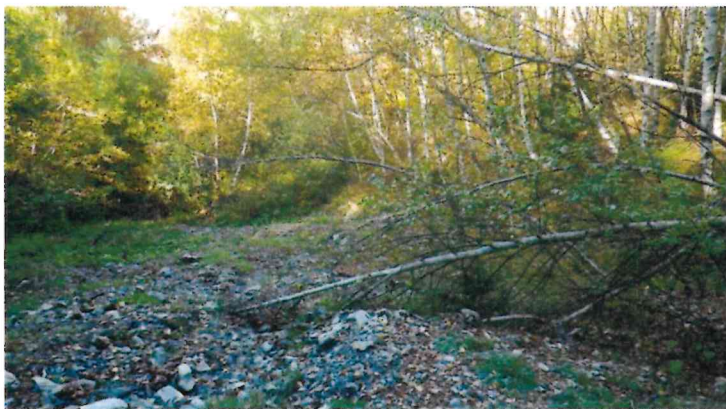
Les dépôts torrentiels dans la plage de dépôt sont de type charriage, et pour partie, des laissés d'avalanches.

Figure 1 Plage de dépôt altitude 1375m vue vers l'aval

Déboisement de la plage de dépôt, berges rive droite et gauche, crête de digue RD sur un linéaire de 180m (environ 3500m<sup>2</sup>). Traitement des résidus d'exploitation broyage ou mise en tas hors torrent ou évacuation) : **cout estimatif 3500€ HT**

Curage plage de dépôt sur 1m d'épaisseur en moyenne, 600m<sup>2</sup> et recalibrage du lit à l'aval du seuil (80m). Rechargement de la digue RD avec les matériaux de curage. Régalinge et compactage sommaire engin chenillé ; **Cout estimatif 2000€ HT**

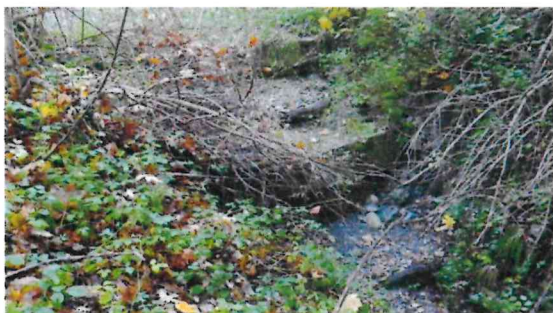
Figure 2 Seuil PDD en 2016

Réservation de quelques blocs pour conforter le seuil BA à l'aval et pavage de lit zone incisée aval. **Cout estimatif 500€ HT**
